Mortalidad de aves por electrocución y colisión en líneas eléctricas en el desierto del Gobi (Mongolia)

Objetivo: Estudiar la incidencia de la **mortalidad** en **tendidos eléctricos** en el **desierto del Gobi** y evaluar la **efectividad** de los mecanismos **anti-electrocución**.

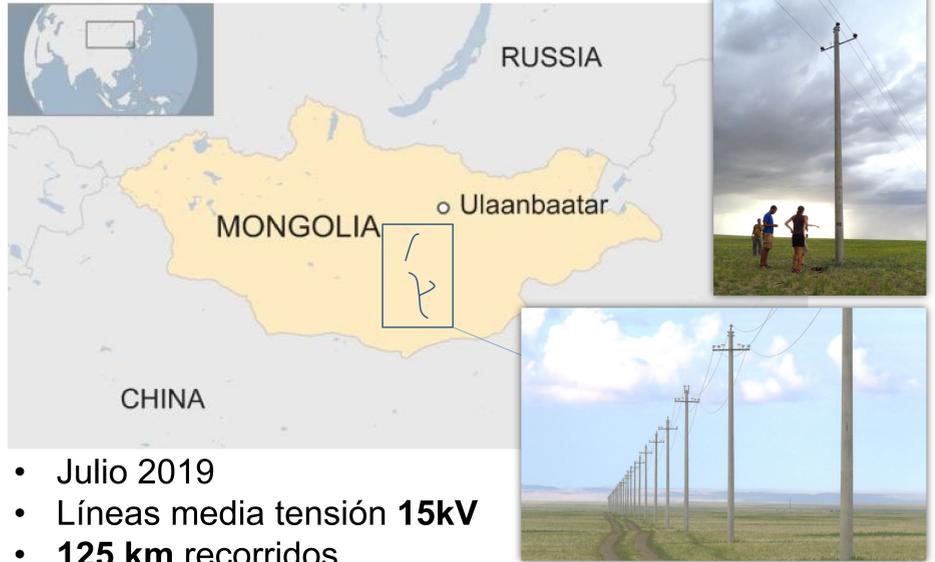
Metodología

- Julio 2019
- Líneas media tensión **15kV**
- **125 km** recorridos
- **1.092 apoyos** muestreados
